# Bezpieczeństwo dzieci w otoczeniu szkoły

## Raport z organizacji ruchu w otoczeniu szkoły

Autor: Krzysztof Kowalik

Listopad 2020

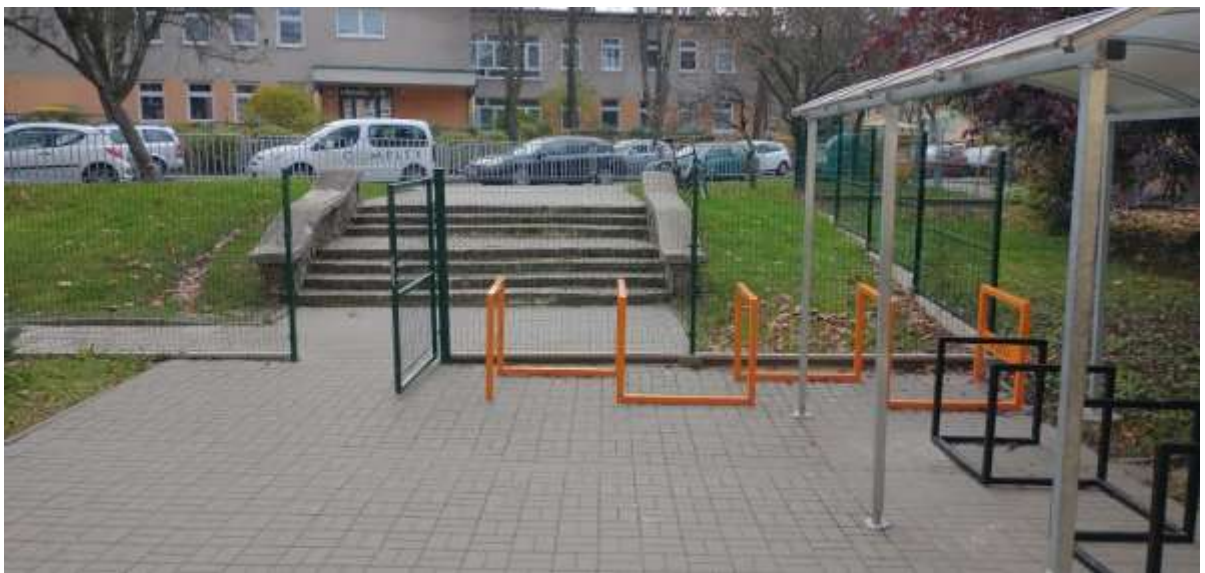
Szkoła Podstawowa nr 11 jest ogrodzona i posiada jedno wejścia na swój teren od ulicy Przyjaźni, oraz wjazd na parking zlokalizowany z tyłu szkoły przebiegający wzdłuż ogrodzenia. Oddzielenie ruchu samochodów i pieszych to bardzo duży plus. Od ul. Przyjaźni do szkoły prowadzą szerokie na ponad 4,0m schody. To odpowiednia szerokość przed wejściem do szkoły. Niestety na połączeniu z terenem szkoły, w ogrodzeniu przewidziano tylko jedną wąską furtkę (szerokość ok. 1,2m). To nie wystarczającą szerokość by swobodnie minęły się dwie osoby. Wzdłuż ogrodzenia szkoły do furtki prowadzi drugi chodnik, o szerokości ok. 1,6m. Obecnie na chodniku tym znajduje się pięć stopni oddalonych od siebie o kilka metrów. Utrudnia to dojeżdżanie rowerem, na hulajnogach, ale także na wózkach inwalidzkich. Chodnik przylegający do ulicy Przyjaźni, jest oddzielony od jezdni barierką. Na jezdni, wzdłuż barierki zorganizowano parkowanie równoległe. Bezpośrednio pod wejściem do szkoły zlokalizowano stojaki rowerowe, w tym wiatę rowerową (kryty parking)

Zdjęcie 1 Dojście do szkoły ograniczone wąską furtką

1. Furtka prowadząca do szkoły mogłaby być zastąpiona bramą. Nie jest to kwestia wyłącznie komfortu, ale także bezpieczeństwa w sytuacji zagrożenia.
2. Przejście prowadzące do szkoły powinno być skrócone do dopuszczalnego minimum szerokości jezdni oraz zostać wyгородzone by uniemożliwić parkowanie przed przejściem.
3. Dojście do szkoły z małą ilością schodów powinno zostać zastąpione płaskim chodnikiem.

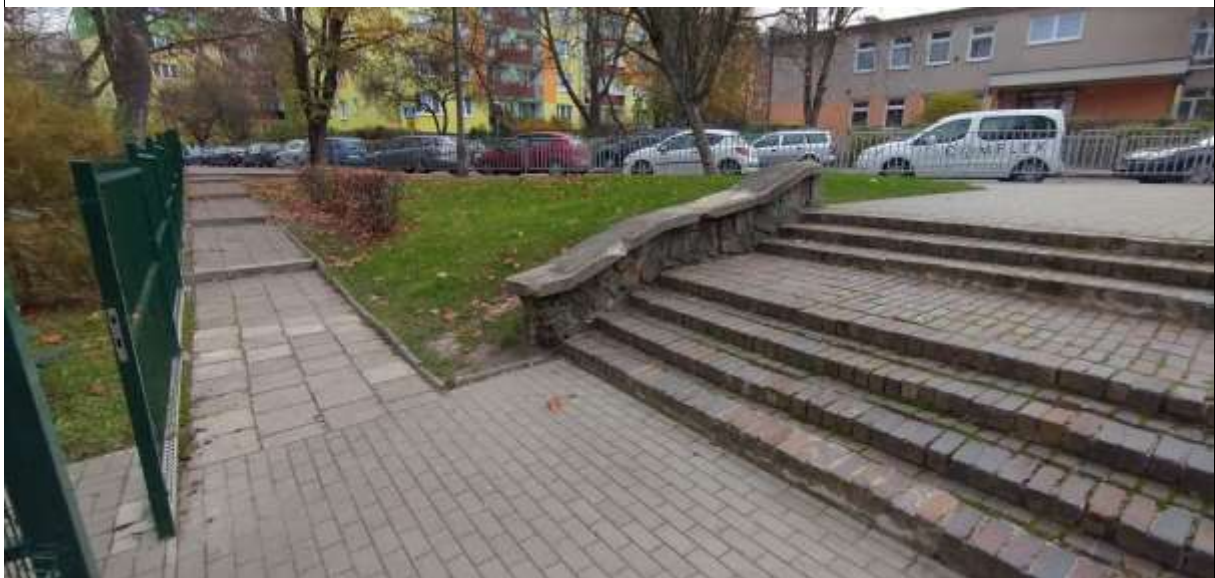
Zdjęcie 2 Dojście do szkoły wykonane w formie rozległych schodów

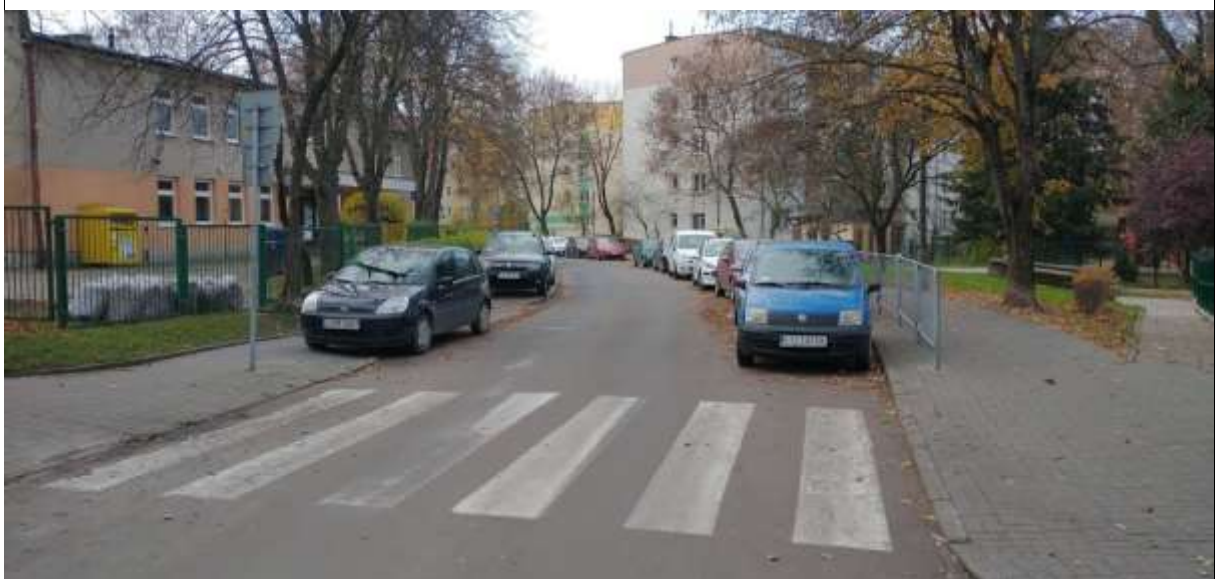
Bezpośrednio do szkoły prowadzi jedno przejście dla pieszych. Choć przylegająca do szkoły ulica Przyjaźni jest jednokierunkowa, to przejście ma aż 6,0m szerokości. Co więcej organizacja parkowania pod szkołą, sprawia, że dzieci wychodzące ze szkoły mogą być niewidoczne na przejściu. Choć ulica Przyjaźni jest ulicą o uspokojonym ruchu (strefa tempo 30), a przez dużą liczbę parkujących aut – wąską, to zdarzają się kierowcy jadący zbyt szybko.

Zdjęcie 3 Przejście dla pieszych przed szkołą – auta ograniczają widoczność na przejściu

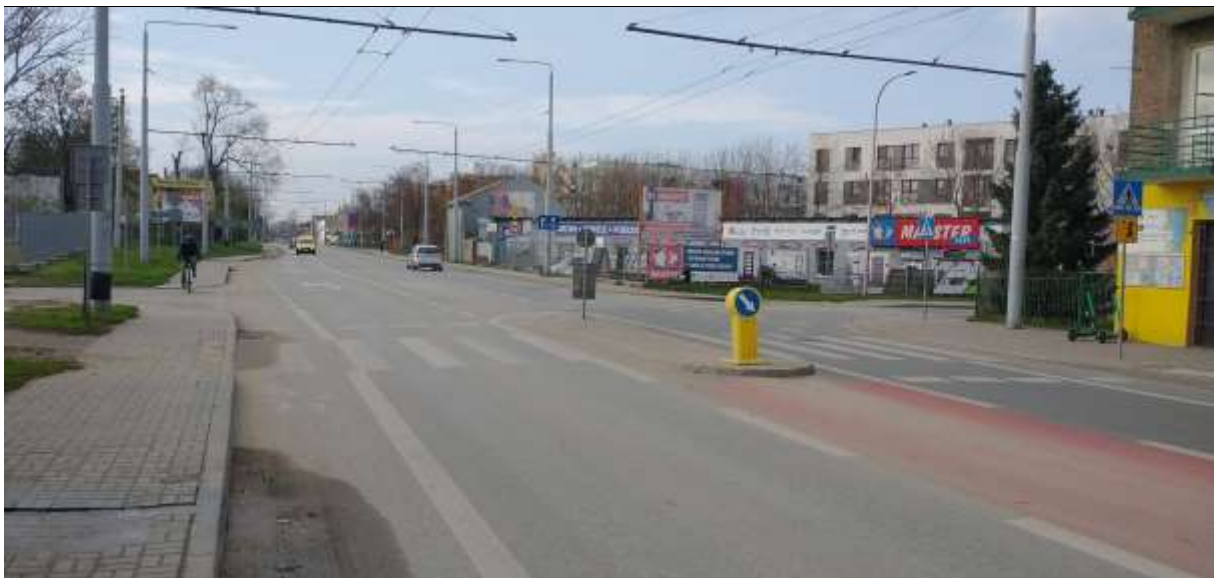
Najbliższe przystanki znajdują się na ul. Łęczyńskiej, ok. 300m od szkoły. Dojście z nich do szkoły odbywa się przez osiedle, po chodnikach oddalonych od ruchu aut. Nie ma tu większych zagrożeń dla bezpieczeństwa, z wyjątkiem przekraczania przejść dla pieszych. Przejście przez ul. Łęczyńską wyposażone jest w azyle dla pieszych ułatwiające pokonanie przejścia „na dwa”. Jezdnia usytuowana dalej od szkoły, choć ma tylko jeden pas ruchu, ma aż 4,5m szerokości (co jest wymagane przez przepisy)! Rozwiązanie to negatywnie wpływa na bezpieczeństwo pieszych.

Rejon szkoły (w oparciu o klasy 1) obejmuje głównie osiedle Przyjaźni oraz na zachód obszar ograniczony rzeką Bystrzycą, ulicami Firlejowską i Ceglana, torami kolejowymi. Największa ulica, przebiegająca przez środek obszaru to ul. Łęczyńska. Ulica ta na większości przekroju ma po dwa pasy ruchu dla aut, dwa pasy rowerowe oraz pas do lewoskrętów, zastępowany w obrębie przejść dla pieszych azylami dla pieszych.

Zdjęcie 4 Ulica Łęczyńska i typowe przejście przez tą ulicę

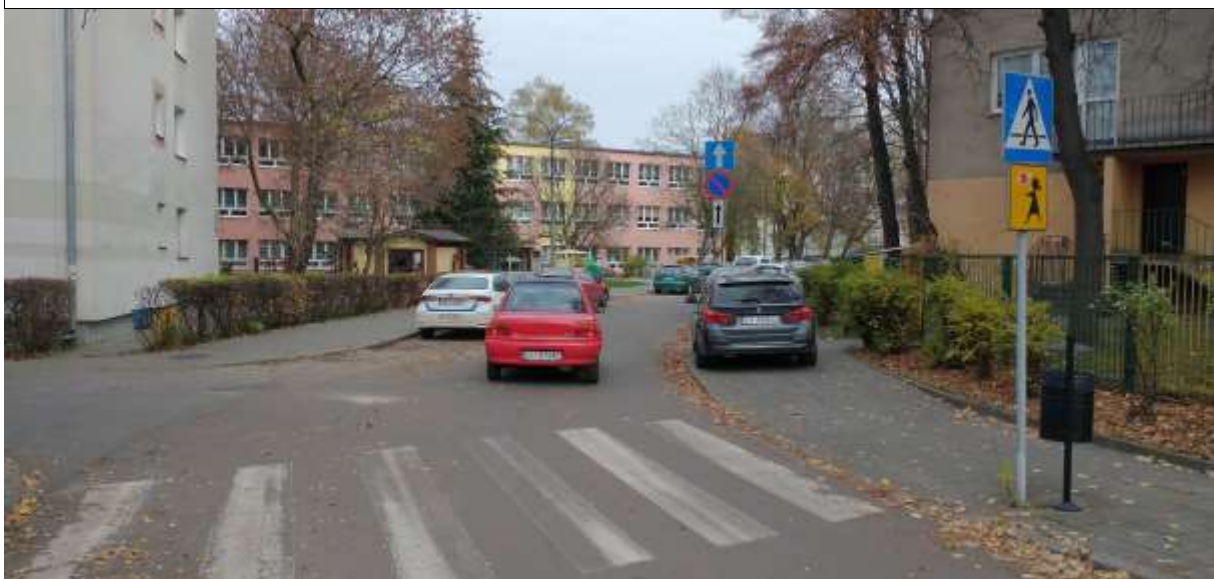
Wzdłuż ul. Przyjaźni problemem są też zastawione chodniki. W dobie pandemii łatwo znaleźć auta zastawiające całą szerokość chodnika. Na osiedlu zapotrzebowanie na miejsca parkingowe jest jednak znacznie większe niż liczba dostępnych miejsc do parkowania. Problem ten występuje też przy punktach handlowych przy Przyjaźni 9-11. Chodnik w tym miejscu jest wystarczająco szeroki, by pomieścić i auta, i pieszych, jednak wymaga to wprowadzenia organizacji ruchu, która będzie przeciwdziałała wjeżdżaniu aut w głąb chodnika.

Zdjęcie 5 Zastawione chodniki na ulicy Przyjaźni to codzienność

1. Przejścia dla pieszych przez ul. Przyjaźni powinny być skrócone do dopuszczalnego minimum szerokości jezdni oraz zostać wygrozdzone by uniemożliwić parkowanie przed przejściem.
2. Wzmożenie działań prewencyjnych mających na celu eliminowanie parkowania na chodnikach.
3. Uporządkowanie parkowania przy ulicy Przyjaźni 9-11.

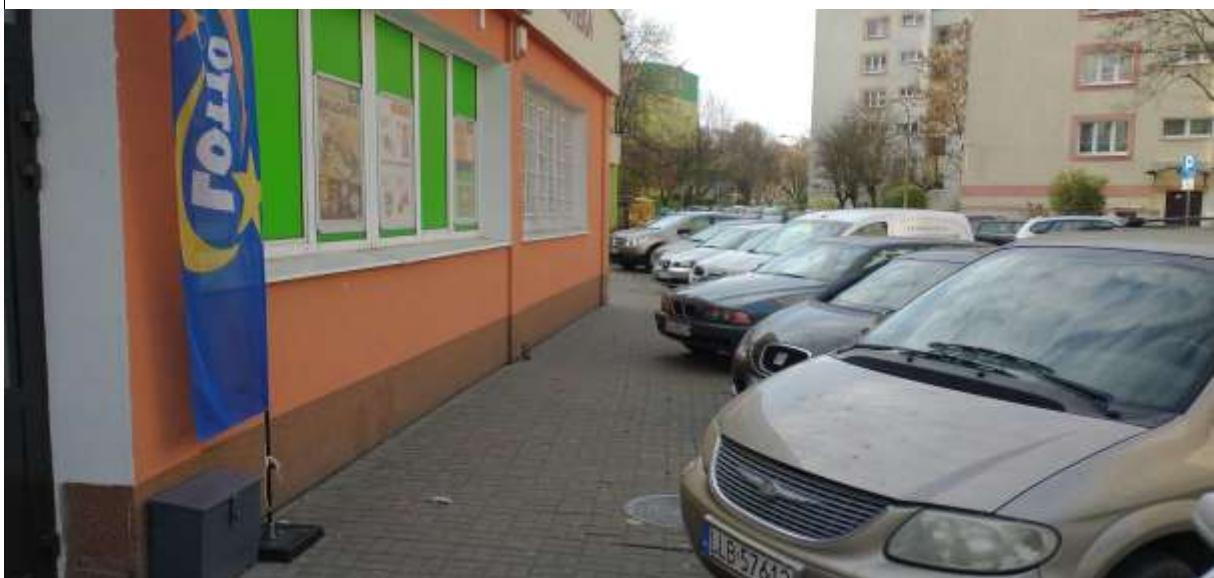
Zdjęcie 6 Przy ulicy Przyjaźni 9-11 kierowcy notorycznie pozostawiają zbyt mało miejsca dla pieszych

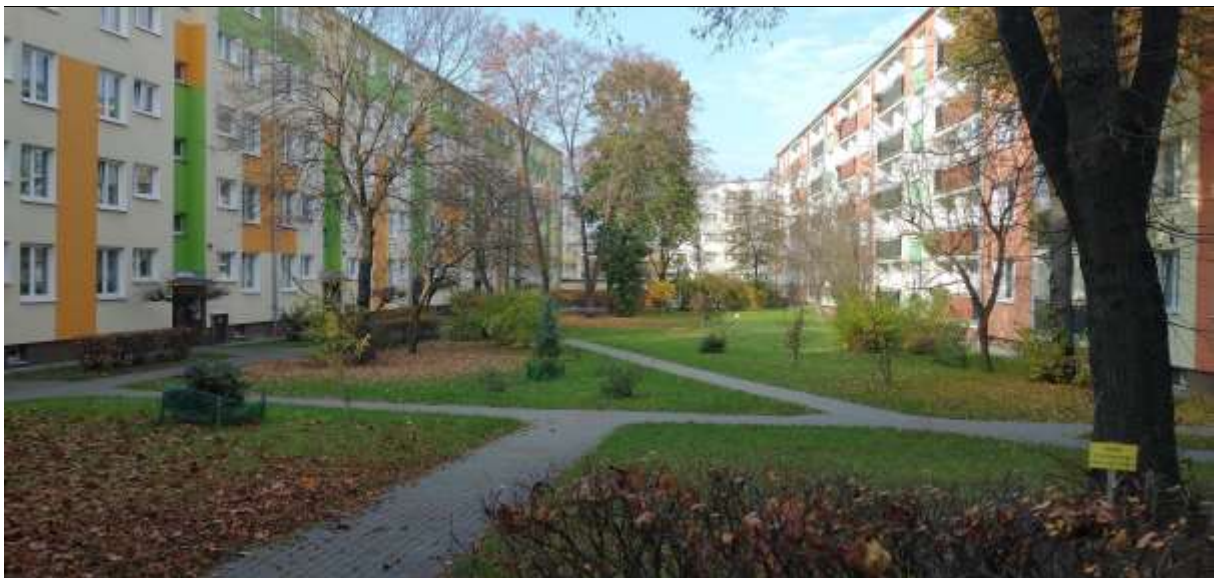
Większość osób mieszka na osiedlu Przyjaźni, które jest złożone z bloków. Pozostała część rejonu szkoły to głównie zabudowa jednorodzinna. Jak wspomniano wcześniej osiedle to zaprojektowano jako osiedle dla pieszych, a jedyna ulica jest objęta strefą tempo 30. Wiele chodników przebiega pomiędzy blokami, z dala od ruchu samochodowego. Zagrożenie mogą stanowić jedynie przejścia dla pieszych przez ulicę Przyjaźni, gdzie jednak w ostatnich latach nie odnotowano zdarzeń drogowych. Bezpieczeństwo w tym miejscu obniżają przede wszystkim zastawione dojazdy do przejścia. Z perspektywy młodocianych użytkowników niebezpieczne może być też lokalizowanie schodów bezpośrednio przed wejściem na przejście.

Zdjęcie 7 Chodniki między blokami, z dala od aut

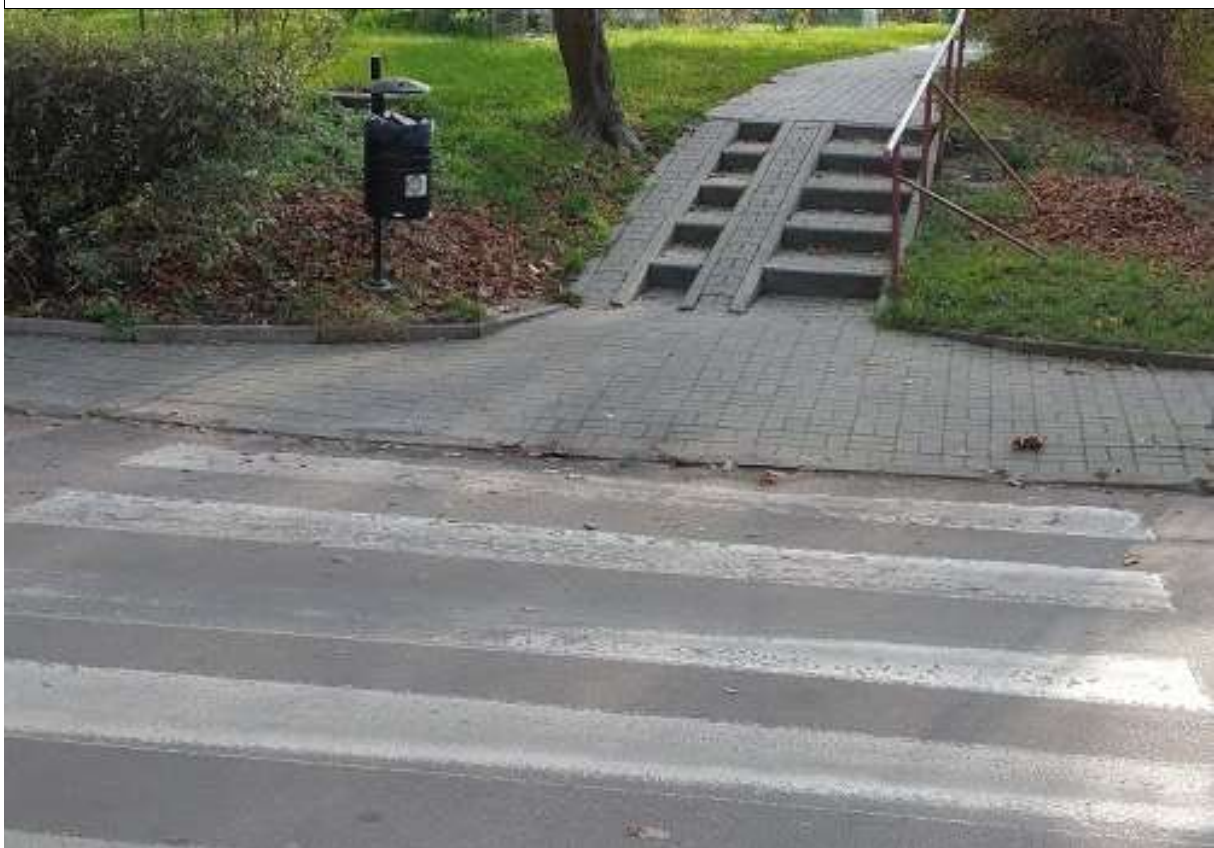
Zdjęcie 8 Schody wybiegające na przejście dla pieszych
