Bezpieczeństwo dzieci w otoczeniu szkoły

Raport z organizacji ruchu w otoczeniu szkoły

Autor: Krzysztof Kowalik

Listopad 2020

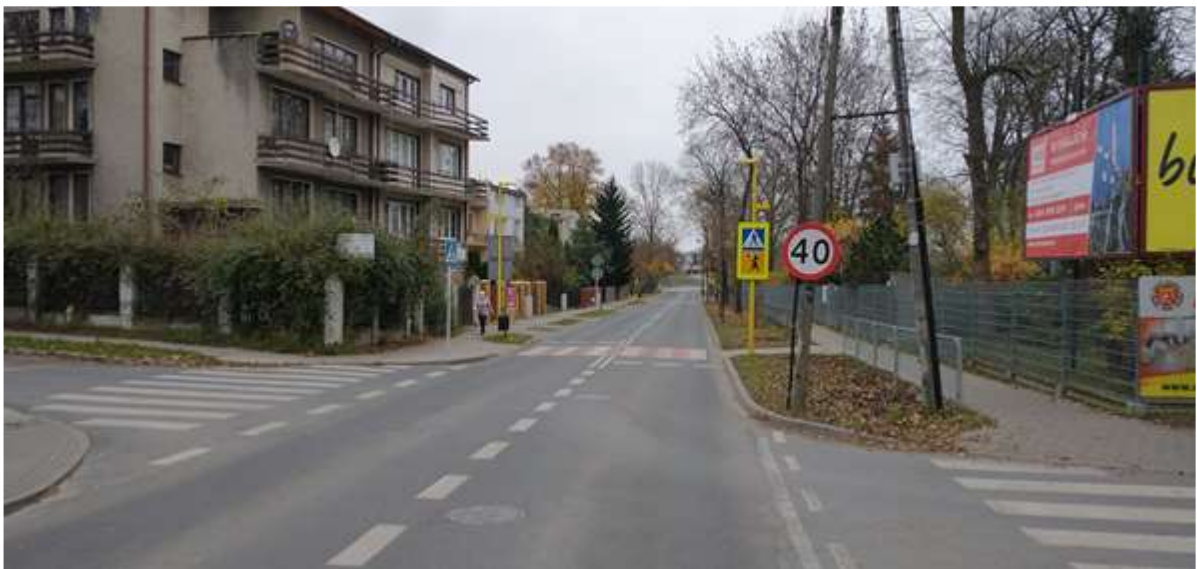
Zdjęcie 1 Ulica Mickiewicza

Od strony ulicy Mickiewicza chodnik jest ogrodzony i oddzielone od jezdni pasem zieleni. Bezpośrednio przylegające przejścia są obsługiwane przez osoby przeprowadzające przez przejścia dla pieszych. Prędkość na jezdni jest ograniczona znakami do 40km/h, jednak nie jest w żaden sposób uspokojona. Zebra jest oznakowana biało-czerwonymi pasami, a oznakowanie pionowe umieszczono na dużych tablicach, wraz ze znakiem T-27 (*Agatka*). Od strony ul. Kochanowskiego przejście zostało wyposażone w doświetlenie. Ulica Mickiewicza jest ulicą główną.

1. Chodniki prowadzące bezpośrednio do szkoły powinny mieć większą szerokość umożliwiającą swobodne minięcie się 4 osób, ponieważ są miejscami gromadzenia się dużej liczby uczniów, nie tylko pieszych.
2. Chodniki zlokalizowane bezpośrednio przed furtkami powinny być poszerzone o strefę akumulacji pieszych czy mijania się osób idących wzdłuż chodnika i wychodzących ze szkoły.
3. Furtki prowadzące do szkół powinny być możliwie jak najszersze, umożliwiające swobodne minięcie się 4 osób. Nie jest to kwestia wyłącznie komfortu, ale także bezpieczeństwa w sytuacji zagrożenia.
4. Przejścia dla pieszych przez jednokierunkowe fragmenty ulic Mickiewicza i Kochanowskiego powinny być jak najkrótsze.
5. Bezwzględnie należy umożliwić dojazd rowerem pod prąd ulicą Nadrzeczną. Na początku i końcu kontrapas powinien być fizycznie zabezpieczony przed wjazdem na nią innych niż rower pojazdów.

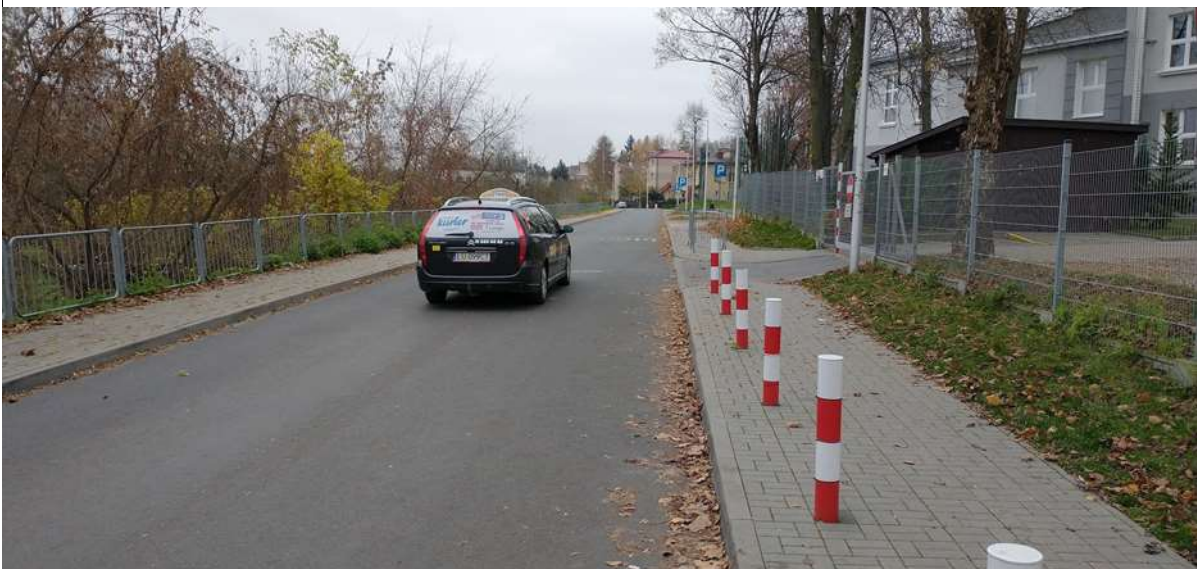
Zdjęcie 2 Jednokierunkowa ulica Nadrzeczna

Od strony ulicy Nadrzecznej przy skrzyżowaniu z ulicą Mickiewicza, chodnik został wygrodzony, ponieważ był notorycznie zastawiany przez kierowców. Zmniejszyło to efektywną szerokość chodnika. Droga stanowi wjazd w strefę tempo 30. Bezpośrednio przy szkole zlokalizowany jest próg zwalniający oraz wyniesiona tarcza skrzyżowania. Ulica Nadrzeczna jest ulicą jednokierunkową. Pierwotnie została zaprojektowana jako dwukierunkowa, stąd jej szerokość wynosi ok 5,5m. Aktualna organizacja ruchu stwarza duże zagrożenie dla uczniów dojeżdżających na rowerach – zgodnie z prawem muszą objechać szkołę dookoła, korzystając z ruchliwej ulicy Mickiewicza. W praktyce dzieci jeżdżą bezpieczniej i wygodniej dla siebie – po chodniku, lub po jezdni pod prąd. Jest to niezgodne z przepisami. Dzieci korzystające z chodnika muszą się pogodzić z niewygodnym chodnikiem, zaprojektowanym od ekierki w obrębie prostopadłych miejsc parkingowych. Nawierzchnia, całkiem nowego chodnika, to kostka betonowa fazowana, które sprawia, że jazda po niej *na kółeczkach* (rolki, deskorolki, hulanki) nie jest zbyt komfortowa. Na wyniesionym skrzyżowaniu z ulicą Wałową określono znakami pierwszeństwo. Skoro skrzyżowanie te znajduje się

w strefie tempo 30, to powinna obowiązywać ogólna zasada pierwszeństwa (zasada prawej ręki), która naturalnie uspokaja ruch.

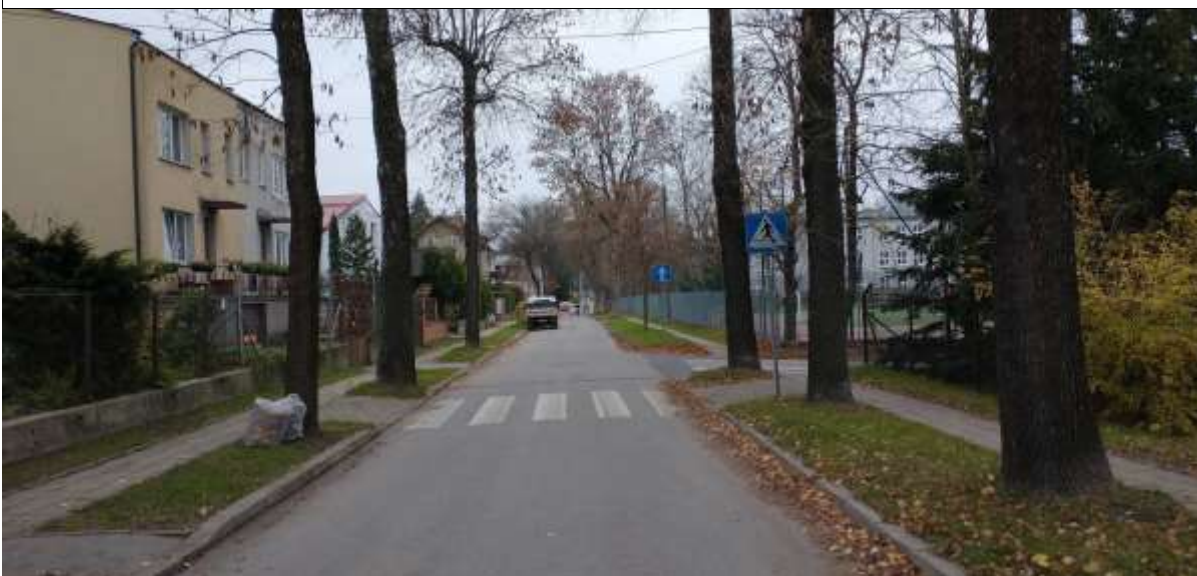
Zdjęcie 3 Ulica Kochanowskiego

Od zachodu szkoła sąsiaduje z ulicą Kochanowskiego (znajdującą się w strefie tempo 30). Wzdłuż ogrodzenia szkoły biegnie chodnik złożony z dwóch rzędów płyt chodnikowy (szerokość ok. 80cm). Ulica Kochanowskiego jest ulicą jednokierunkową, o szerokości ok. 5,5m. Przy wlocie w ulicę Mickiewicza jezdni nie została zawężona. Oznacza to, że przejście dla pieszych w tym miejscu jest szersze niż minimalna wymagana dla pojazdów szerokość. **Przejścia dla pieszych zawsze powinny być projektowane w taki sposób by minimalizowały czas znajdowania się pieszego na jezdni, jednocześnie optycznie zaważając przekrój jezdni, co z perspektywy kierowcy zachęca do zwolnienia.** Z drugiej strony, na skrzyżowaniu z ulicą Wałową dochodzi do przejścia z ruchu dwukierunkowego na jednokierunkowy. Skrzyżowanie to nie ma ustalonego pierwszeństwa, jednak z doświadczeń z prowadzenia tutaj praktycznej edukacji rowerowego wynika, że w tym miejscu kierowcy jadący wzdłuż ul. Kochanowskiego notorycznie wymuszają pierwszeństwo. Od strony szkoły przekrój jednokierunkowej ulicy Kochanowskiego mógłby być zwężony, aby wymusić zwolnienie oraz wzmożenie uwagi.

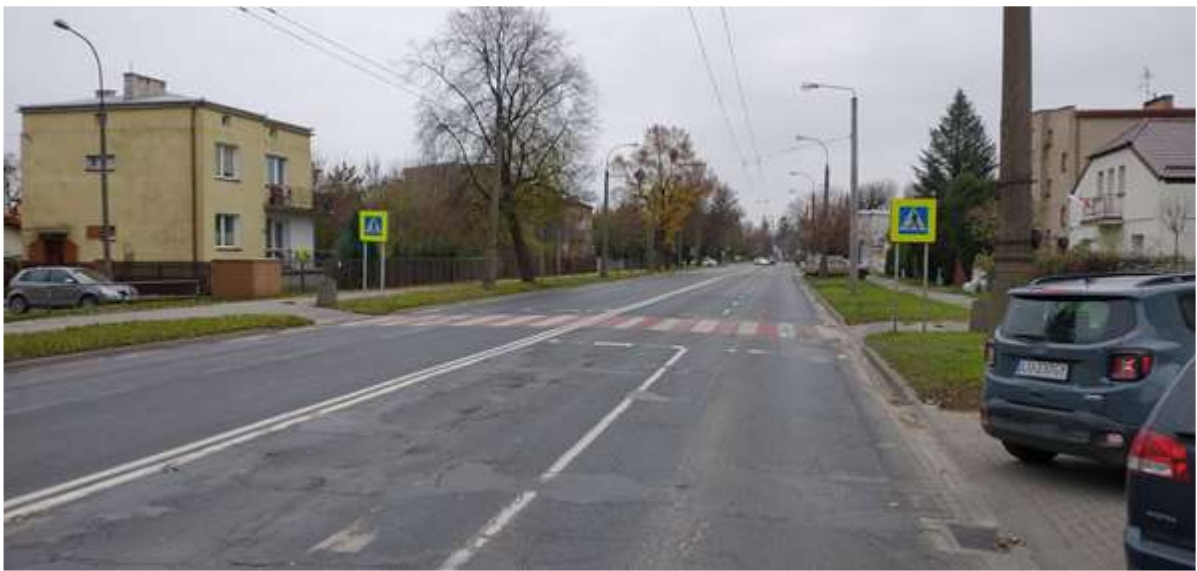
Zdjęcie 4 Ulica Kunickiego i typowe przejście przez tą ulicę

Oba te rejony łączy ulica Kunickiego. Przejścia przez tę czteropasową ulicę są oznakowane biało-czerwonymi pasami, a oznakowanie pionowe umieszczono na dużych tablicach, wraz ze znakiem T-27 (*Agatka*). Jak pokazują statystyki miejsca te nie są bezpieczne dla pieszych. Wyjątkiem są skrzyżowania z głównymi drogami, które wyposażone są w sygnalizację świetlną.

1. Pilnej poprawy wymaga bezpieczeństwo pieszych na czteropasowych przejściach dla pieszych przez ulicę Kunickiego. Kwestią priorytetową jest powstanie tam azyli dla pieszych, umożliwiających przejście na dwa.
2. Kładki przez rzekę, są fantastycznym skrótem, jednak nie są obecnie w pełni wykorzystywane. Dojścia nie są urządzone, ich pokonanie jest problematyczne dla rowerzystów. Problem stanowią też różnice wysokości przy ulicy Nadrzecznej. Wymaga to urządzenia tych dojazdów, szczególnie w obrębie skarp, tak by umożliwić podróż rowerem.

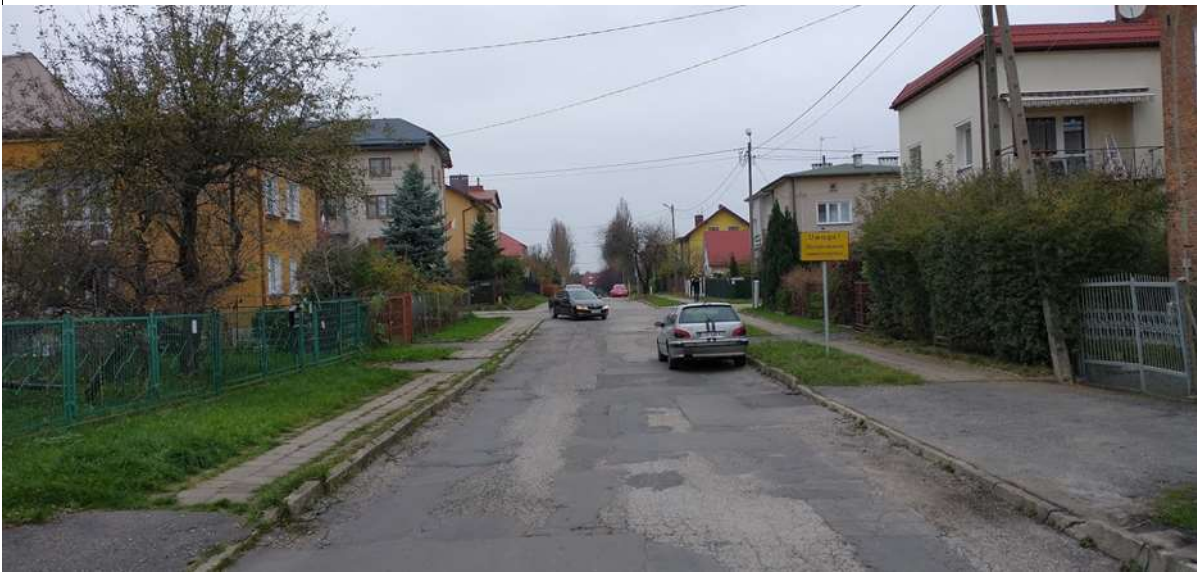
Zdjęcie 5 Typowa ulica osiedlowa

W rejonie od ul. Kunickiego do rzeki Czerniejówki dominują ulice objęte strefą tempo 30. Na obszarze tym nie zastosowano jednak rozwiązania mających na celu uspokojenie ruchu, z wyjątkiem nieokreślenia pierwszeństwa na większości skrzyżowań. Wjazd w strefę tempo 30 jest nieoznakowany od ulicy Juliana Tuwima (odpowiedni znak znajduje się dopiero na ulicy Nadrzecznej, jednak wyłącznie w kierunku Głuskiej). Większość ulic jest dwukierunkowa o szerokości umożliwiającej bezproblemowo wyminięcie się aut. Jezdnie są jednak często zastawione parkującymi autami, co może jednak pozytywnie wpływać na uspokojenie ruchu. Część ulic w tym obszarze jeszcze nie dawno była gruntowa (np. ul. Nadrzeczna) a część wciąż nie jest wyposażona choćby w chodnik. W ostatnim czasie wyasfaltowano ulicę Nadrzeczna. Przy budowie nie wykonano chodnika. Przekrój jezdni, jest wąski, co może skłaniać do zwolnienia w sytuacji konieczności wyminięcia pojazdu jadącego z naprzeciwka. Ulica ta, ze względu na jakość nawierzchni może stanowić bezpieczny dojazd do szkoły.

Rejon zamknięty ulicami Reja, Zamenhoffa, Kunickiego - Abramowicka także objęty jest strefą tempo 30, i także w większości ogranicza się to wyłącznie do nieokreślenia pierwszeństwa na skrzyżowaniach. Jego charakterystyka jest zbliżona do wcześniejszego obszaru.

3. Na ulicach w strefie tempo 30 należy zastosować wyłącznie skrzyżowania równorzędne.
4. Należy przeprowadzić przegląd oznakowania pod kątem prawidłowego oznakowania strefy tempo 30.

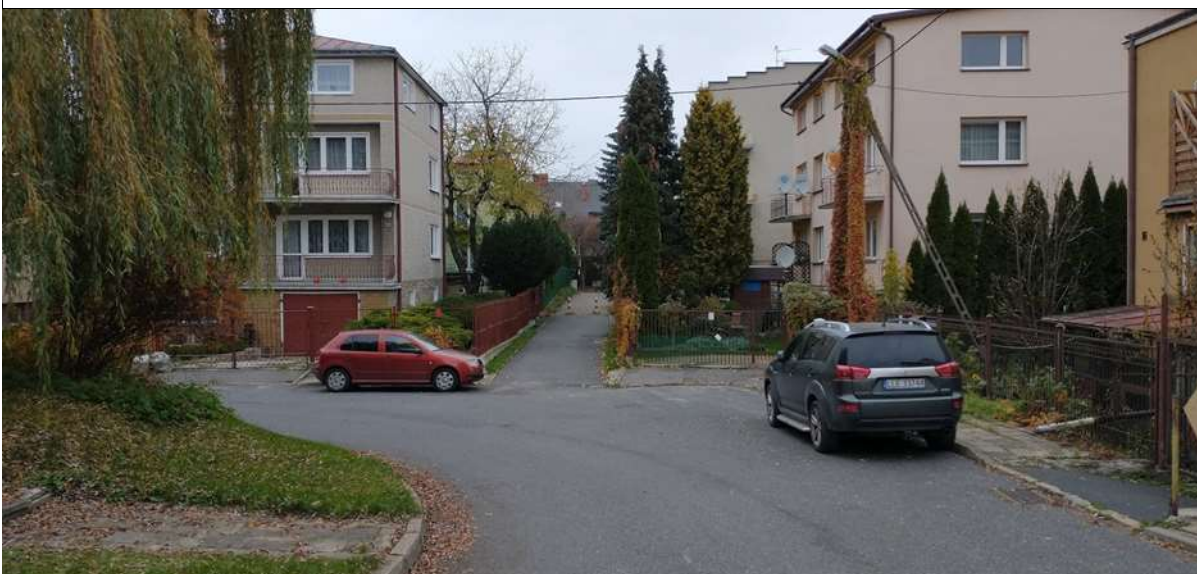
Zdjęcie 6 Skrót między ulicami

Pozytywnie na poprawę bezpieczeństwa i komfort podróży wpływa fakt, że na dzielnicy znajduje się kilka skrótów niedostępnych dla aut. To często wąskie przejścia między działkami.

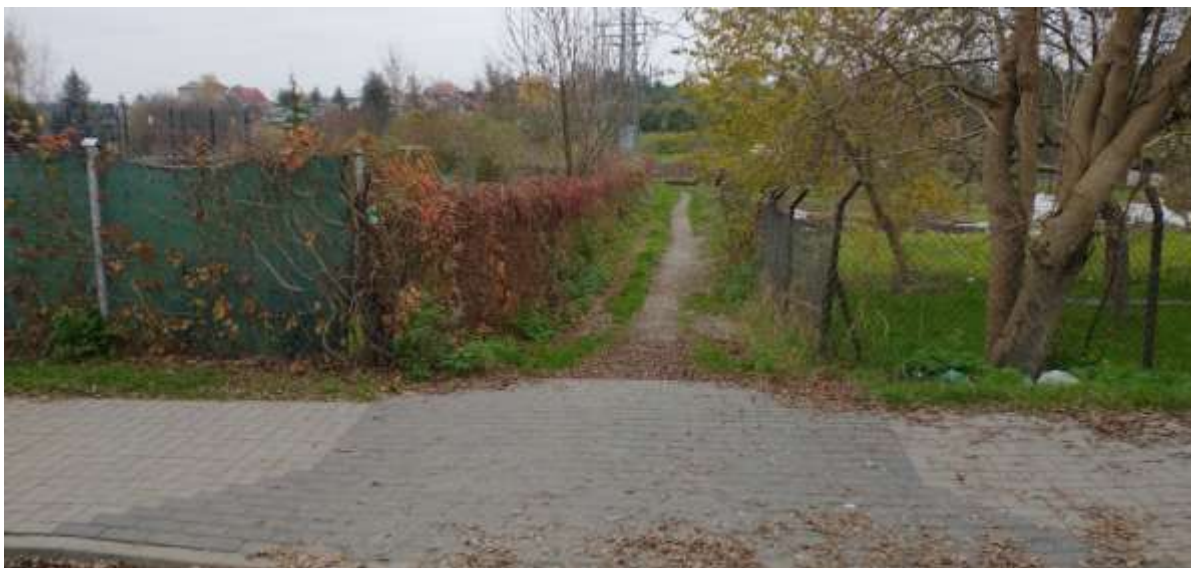
Zdjęcie 7 Dojścia do przejść przez rzekę

Rejon ulic Wyzwolenia do zabudowa zbliżona do ruralnej. Ulice bywają nieurządzone. Z obszaru tego, do szkoły, można się dostać skrótami przez rzekę. Niestety skrót te, wraz z kładkami pozostawiają wiele do życzenia, ponieważ często są nieurządzone, a kładki są strasznie wąskie. W większości miejsce przeprawa rowerem jest mało komfortowa, a czasem wręcz niebezpieczna.

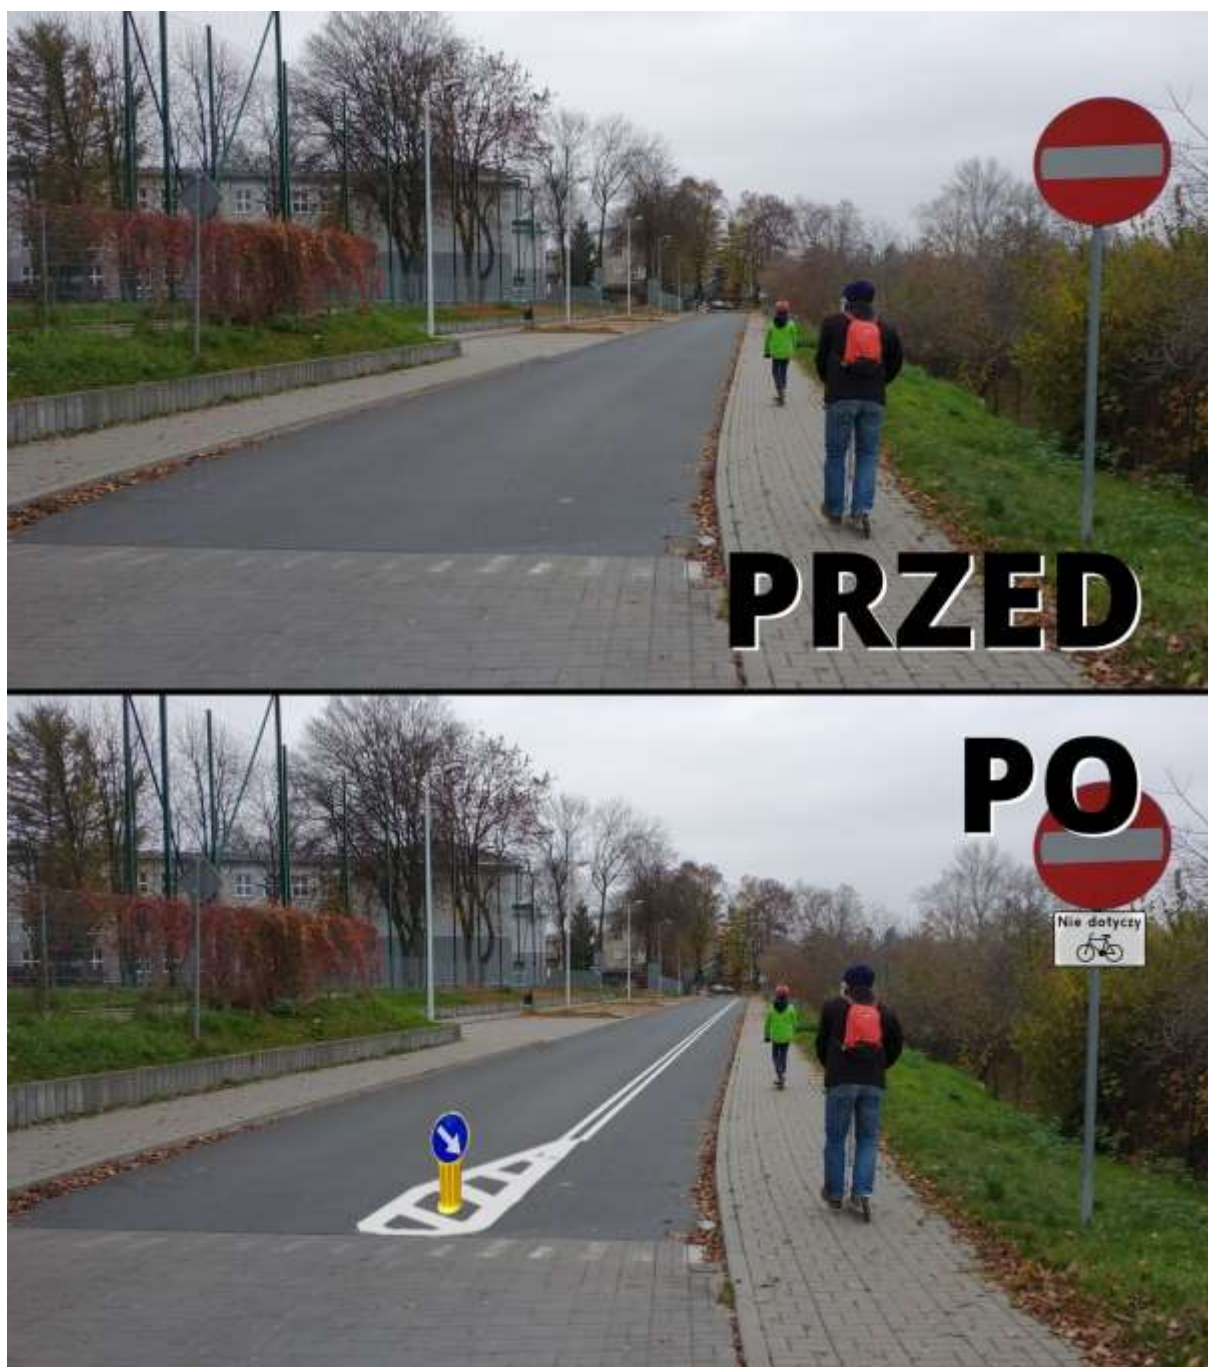
Zdjęcie 10 Zmiana organizacji ruchu na ul. Nadrzecznej – wyznaczenie pasa rowerowego pod prąd

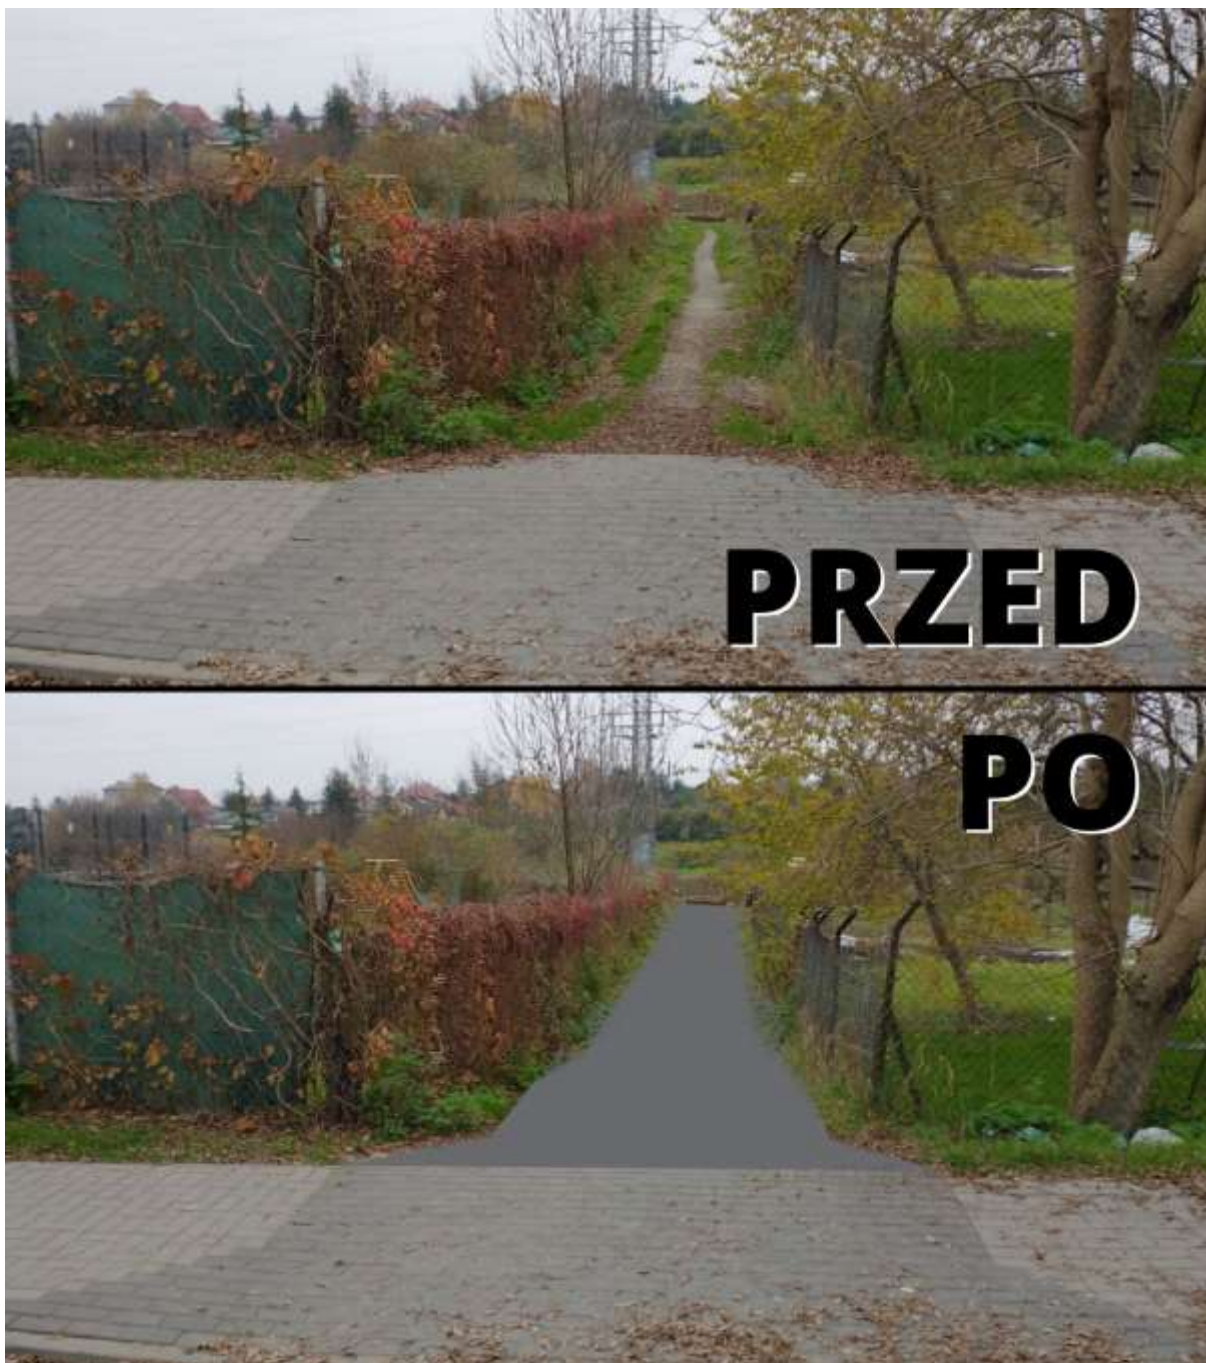
Zdjęcie 11 Utwardzenie istniejących dojazdów do kładek przez rzekę Czarniejówkę.
