Bezpieczeństwo dzieci w otoczeniu szkoły

Raport z organizacji ruchu w otoczeniu szkoły

Autor: Krzysztof Kowalik

Listopad 2020

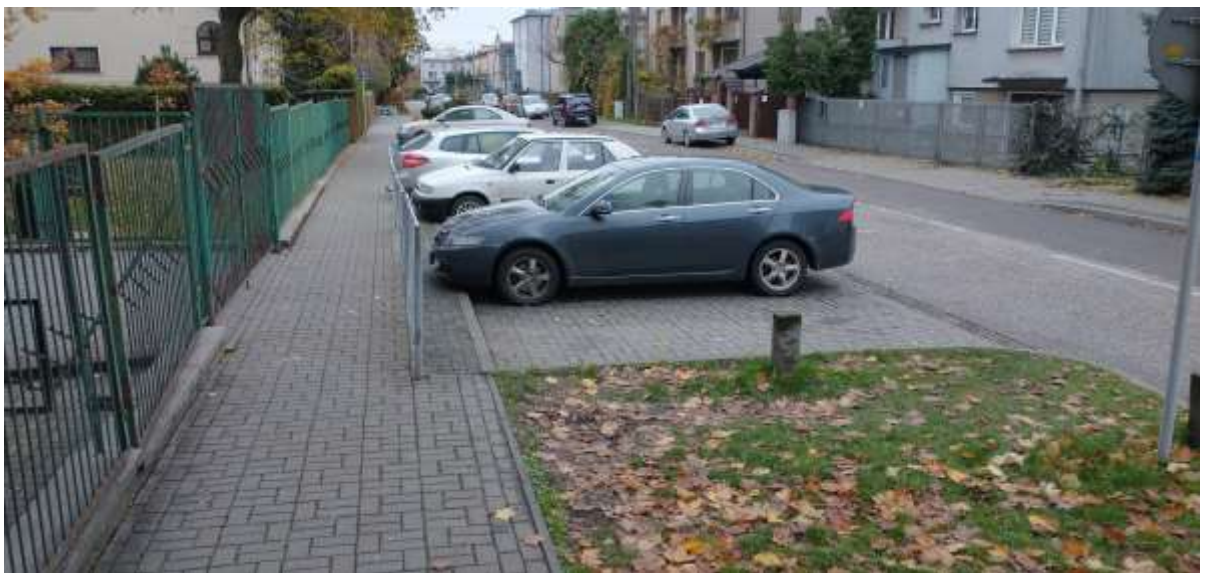
Szkoła Podstawowa nr 4 jest ogrodzona i posiada dwa wejścia na swój teren od ulicy Hiacyntowej, oraz wjazd na parking zlokalizowany z tyłu szkoły przebiegający wzdłuż ogrodzenia. Szkoła znajduje się pośród zabudowy jednorodzinnej. Do głównego wejścia prowadzi szeroka dwuskrzydłowa brama. Bezpośrednio przed wejściem zlokalizowano stojaki rowerowe. Od strony ulicy znajduje się chodnik o szerokości ok. 1,3-1,7m. Bezpośrednio przed wejściem chodnik jest odgradzony od przylegającego parkingu barierkami. Brak jest możliwości dojechania rowerem pod samą szkołę.

Zdjęcie 1 Zwązony chodnik przed wejściem do szkoły, po lewej widoczna szeroka brama wejściowa.

1. Aktualnie jednokierunkowa część ulicy Hiacyntowej prowadzi od Magnoliowej. Zmieniając jej kierunek można zmniejszyć liczbę parkujących tam aut (często to auta z sąsiedniego CKU). Jednocześnie ulica jest na tyle szeroka, że można tam wprowadzić kontraruch rowerowy, co jednak powinno się wiązać z likwidacją parkowania na chodniku. Rozwiązanie takie dodatkowo podniesie bezpieczeństwo w miejscu przekraczania skrzyżowania przez pieszych z ul. Cedrowej przez ulicę Hiacyntową. Aktualnie dzieci przechodzące tędy do szkoły są zasłonięte przez ogrodzenie (formalnie w tym miejscu nie wyznaczono przejścia dla pieszych, co nie wyklucza, jednak możliwości przekraczania jezdni w tym miejscu).
2. Aktualnie pod wejście do szkoły, gdzie znajdują się stojaki rowerowe nie można dojechać rowerem. Sugeruje się wykonanie podjazdu z ulicy do szkoły dla rowerów.

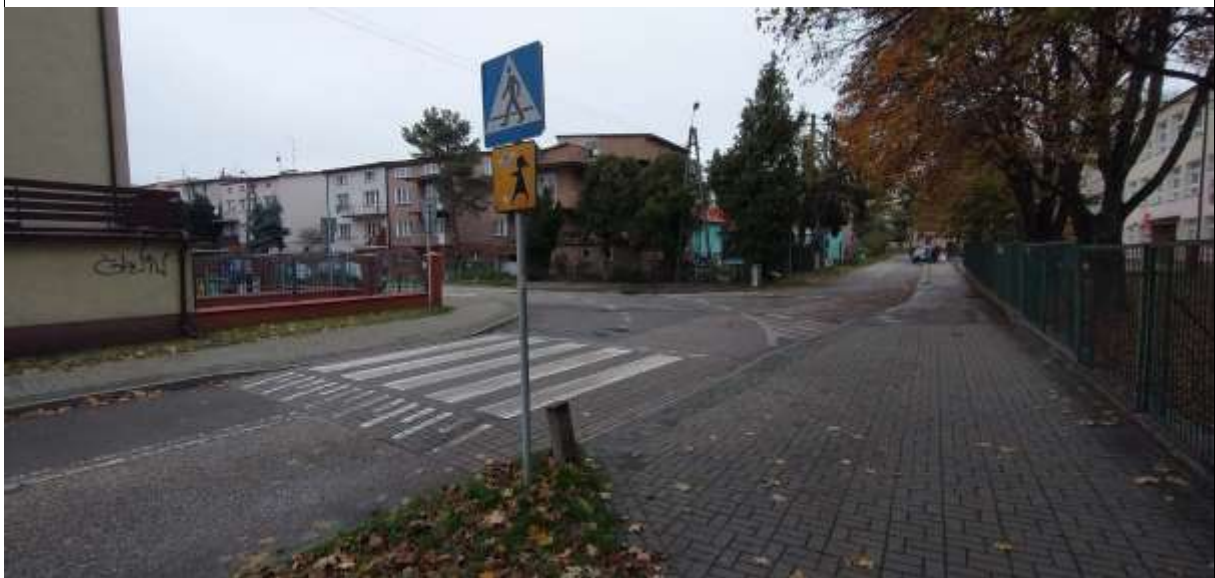
Szkoła znajduje się w strefie tempo 30. Bezpośrednio w otoczeniu szkoły, na ul. Hiacyntowej znajdują się wyniesione przejścia dla pieszych. Problemem w tej okolicy jest niewystarczająca liczba miejsc parkingowych, co przekłada się na pojazdy parkujące na chodnikach, które nie są przed tym zabezpieczone. Część ulicy Hiacyntowej przylegającej do szkoły jest jednokierunkowa. Od strony wschodniej szkoła przylega do cmentarza, natomiast od południowej do zabudowy jednorodzinnej.

Zdjęcie 2 Wyniesione przejście bezpośrednio przed szkołą

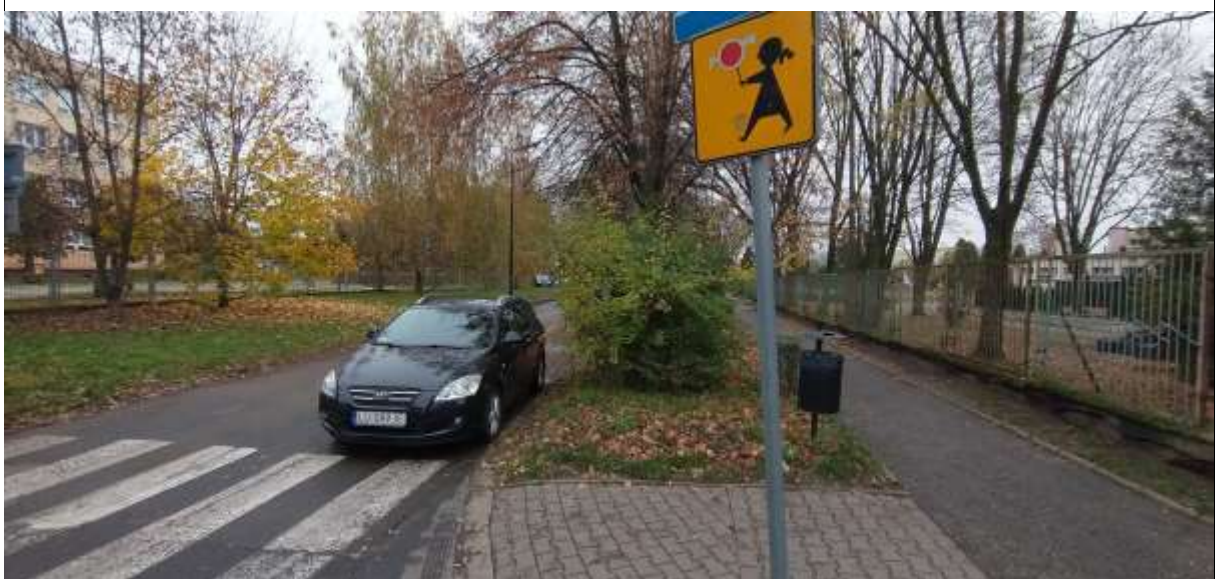
Od strony ul. Magnoliowej przejście prowadzące do szkoły jest zlokalizowane bezpośrednio za krzakami.

Zdjęcie 3 Krzak zasłaniający widoczność na przejściu

3. Należy poprawić widoczność na przejściu przez ulicę Magnoliową.

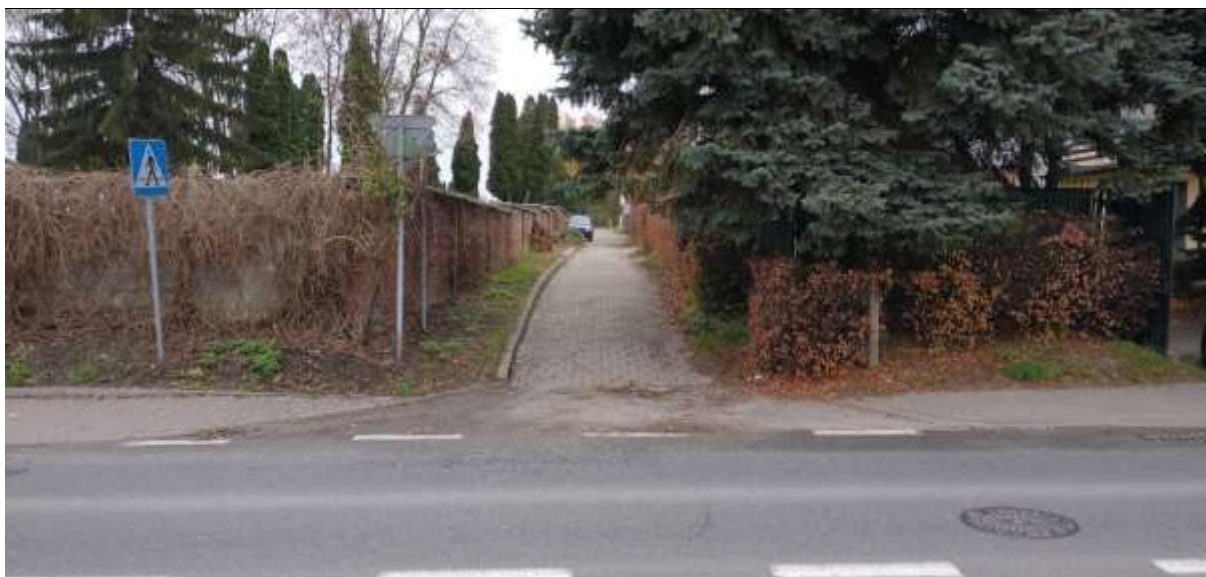
Zdjęcie 4 Ulica Łubinowa – możliwy skrót do szkoły

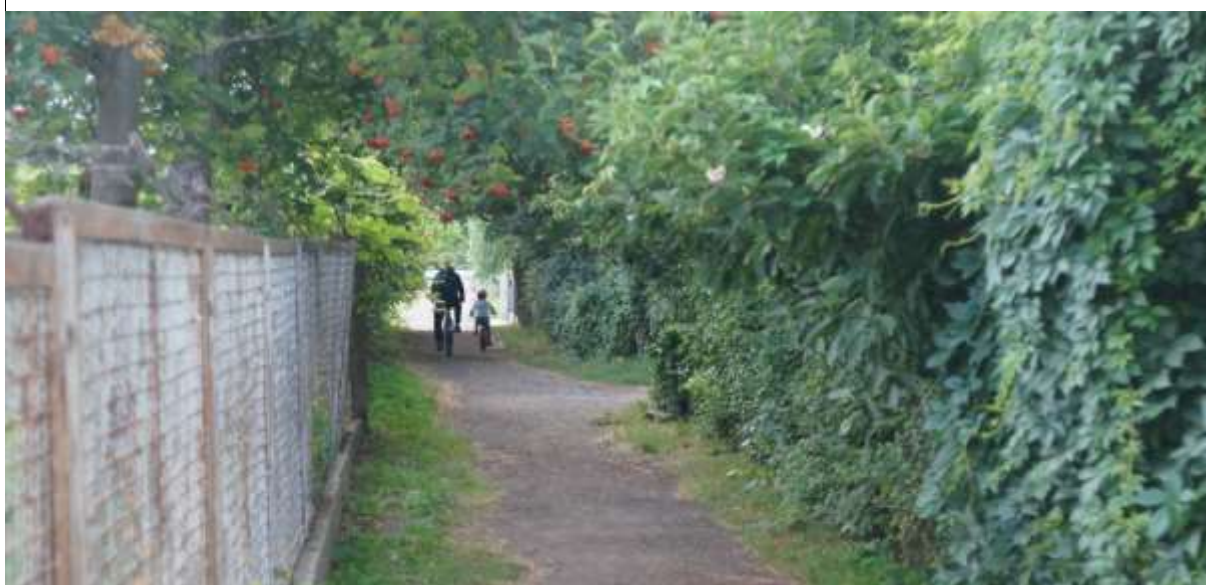
Zdjęcie 5 Ulica Łubinowa – możliwy skrót do szkoły (wzdłuż ogrodzenia CKU)

2. Otwarcie przejścia przy ulicy Bazyliańska 75.
3. Budowa chodnika wzdłuż ogrodzenia CKU.

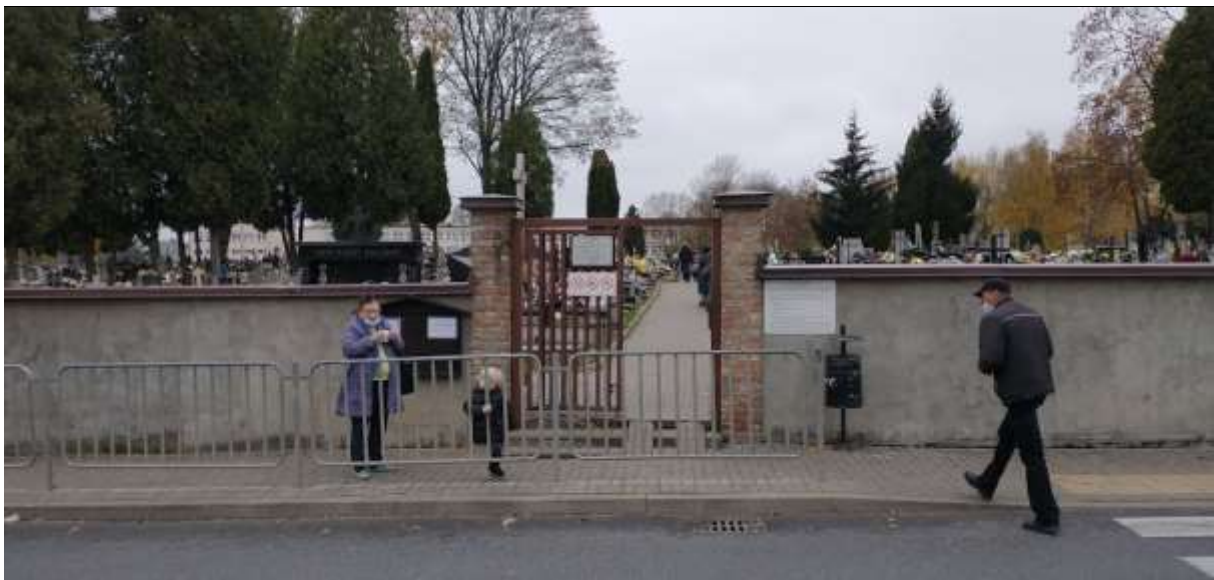
Najbliższe przystanki znajdują się na ul. Walecznych, ok. 350m od szkoły oraz na al. Spółdzielczości Pracy, ok. 500m od szkoły. Dojście do ul. Walecznych prowadzi przez cmentarz. W relacji, w której nie wymaga przekraczania ul. Walecznych jest praktycznie bezkolizyjne z ruchem autem. Gdy wymaga przekroczenia jezdni do pokonania jest 7,0m przejście przez ulicę Walecznych oraz 10m (!) przejście przez ulicę Wiejską.

Zdjęcie 7 Skrót z przystanku do szkoły – przez cmentarz

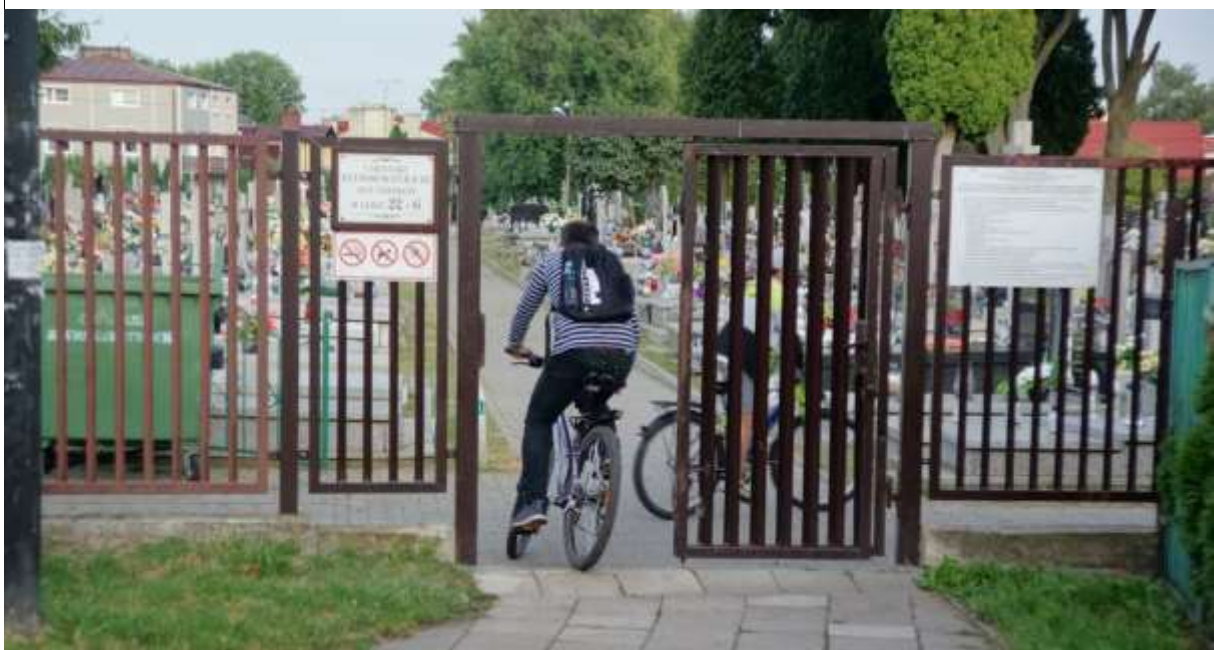
Zdjęcie 8 Skrót przez cmentarz, pomimo zakazu, chętnie jest też wykorzystywany przez rowerzystów

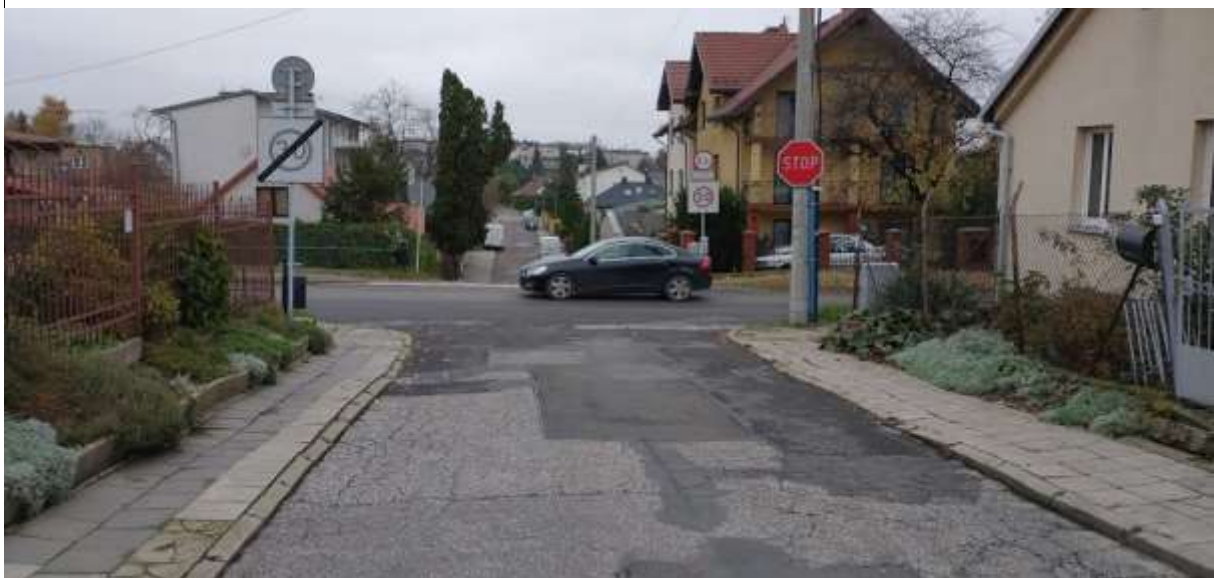
Zdjęcie 9 Strefy tempo 30 przedzielona ulicą Ponikwoda

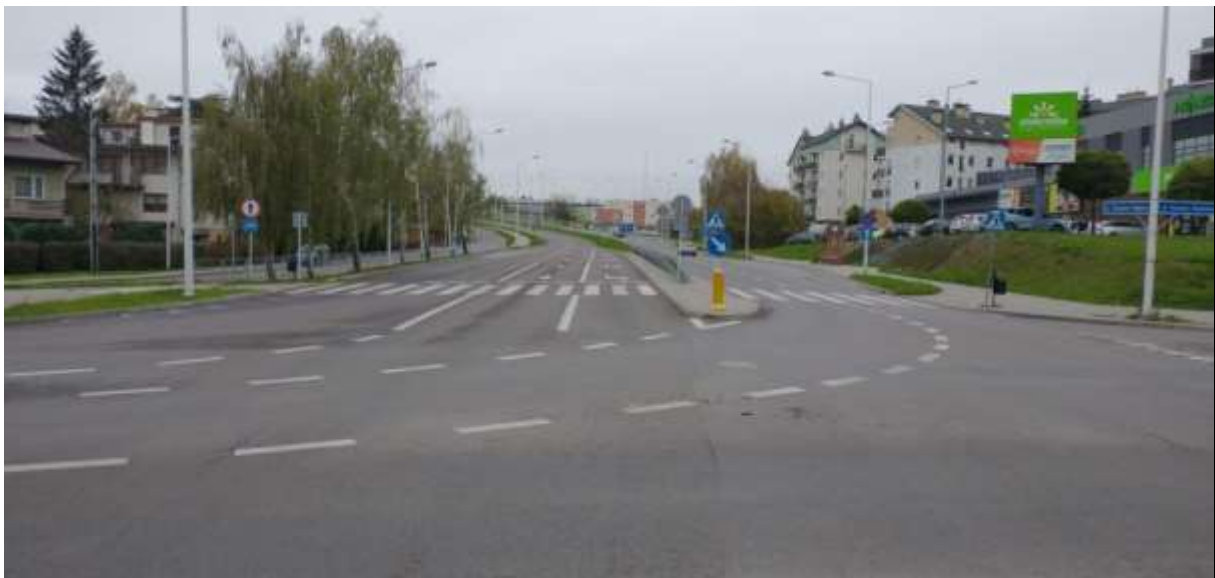
Ulica Węglarza o przekroju 2x2 bez żadnego osygnalizowanego przejścia dla pieszych wydaje się dużą przeszkodą do pokonania dla dzieci w wieku szkolnym. Problem ten będzie narastał wraz z rozbudową nowych osiedli i realizacją planów przedłużenia tej drogi. Totalnie absurdalnie, z perspektywy poczucia bezpieczeństwa pieszych wyglądają przejścia dla pieszych na skrzyżowaniu Węglarza i Walecznych. Skrzyżowanie wybudowano w docelowej formie, choć wiele pasów ruchu od początku nie było używanych i w najbliższych czasach raczej nie będzie. W efekcie od strony przyszłego przedłużenia mamy do pokonania 2x3 pasy ruchu, choć w chwili obecnej w tych relacjach wystarczałby jeden pas ruchu. Z przeciwnej strony, na jednej z jezdni, mamy do pokonania 4 pasy ruchu, gdy wykorzystywane są tylko 3. Zmiana wyłączonego pasa ruchu na azyl poprawiłoby poczucie bezpieczeństwa u pieszych w tym miejscu.

Zdjęcie 10 Absurdalnie szerokie przejście dla pieszych

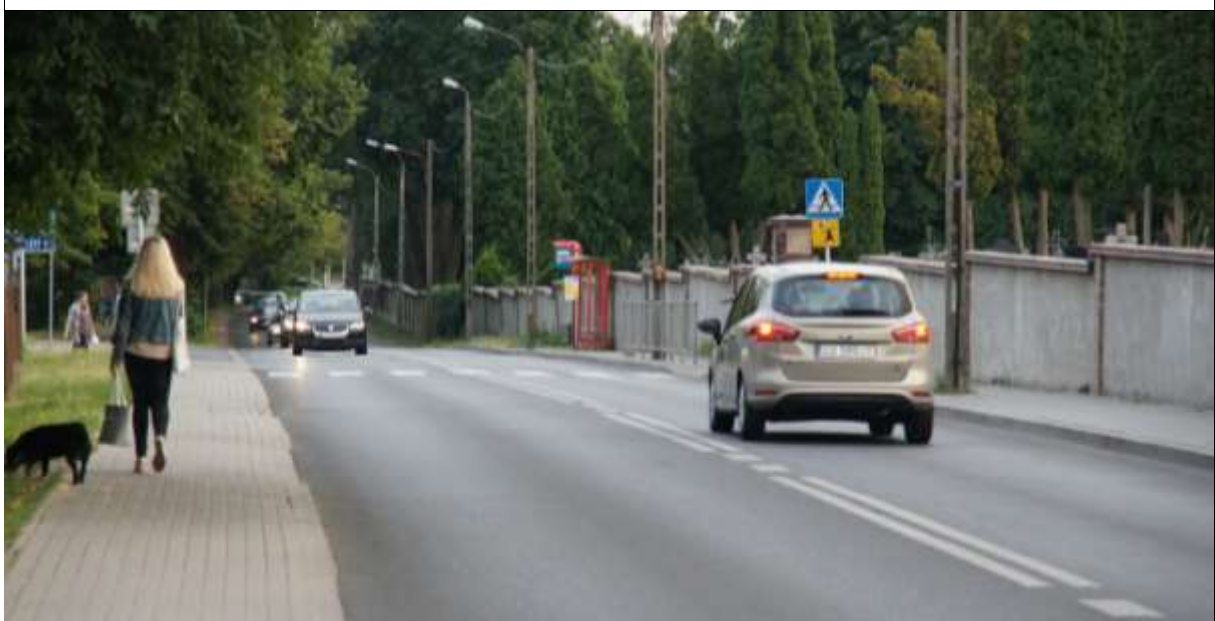
Oba obszary są przedzielone ulicą Walecznych. Ulica ta nie jest przyjazna rowerzystom. W drodze do szkoły może stanowić trudną do pokonania przeszkodę. Trudność w pokonaniu tej ulicy polega na szybkości ruchu jak się po niej odbywa.

Zdjęcie 11 Ulica Walecznych – prędkość dopuszczalna 50/60 km/godz.

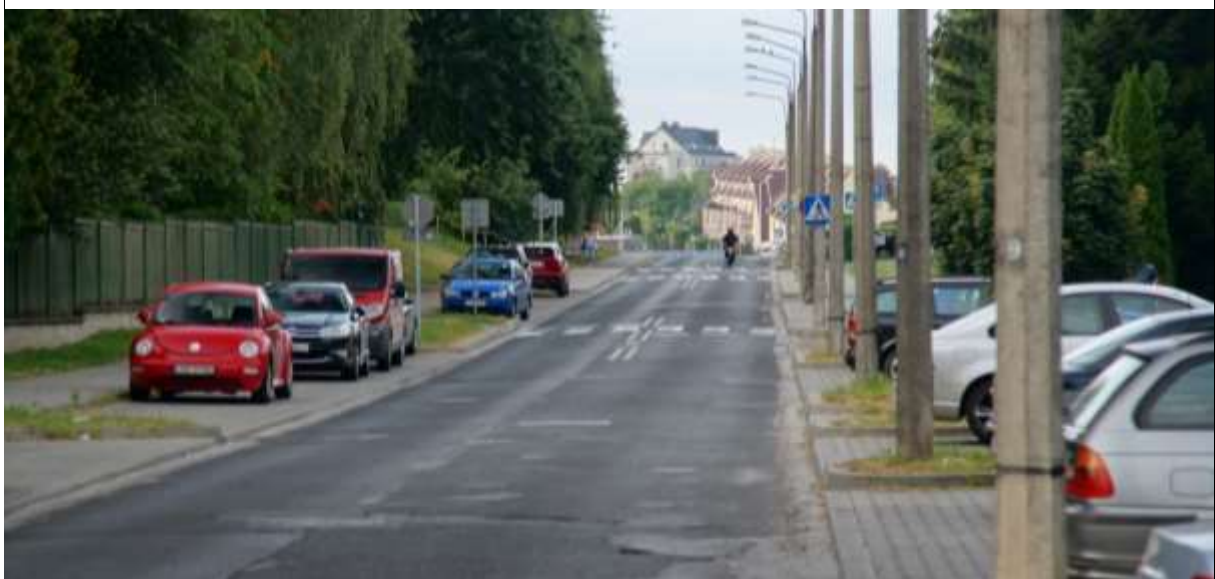
Rejon pierwszy i drugi to obszary uspokojonego ruchu. Uspokojenie to objawia się, jednak głównie w ustawieniu znaku strefa tempo 30. Na wielu skrzyżowaniach ustalono pierwszeństwo, fizyczne uspokojenie ruchu występuje rzadko. Ulica Bazylianówka swoim przekrojem w żaden sposób nie sugeruje poruszania się z dozwoloną prędkością. Ulica Bazylianówka ma prosty przebieg, szerokość ok. 6,0m, ustalone pierwszeństwo, brak uspokojenia ruchu. Ulica ta niewiele się różni od ul. Walecznych, gdzie dopuszczono prędkość 50/60 km/godz.

Zdjęcie 12 Ulica Bazyliańówka - prędkość dopuszczalna 30 km/godz.

1. Realne uspokojenie ruchu na ulicy Bazylianówka i na pozostałych przyległych ulicach – przez likwidację pierwszeństwa na skrzyżowaniach.
